Universidad de Lima  
Facultad de Ingeniería y Arquitectura  
Carrera de Ingeniería Industrial

# **MEJORA DEL ÁREA DE PRODUCCIÓN EN LA EMPRESA BERR TEXTIL PERÚ S.A.C. APLICANDO LA METODOLOGÍA DE LA 5S**

Tesis para optar el Título Profesional de Ingeniero Industrial

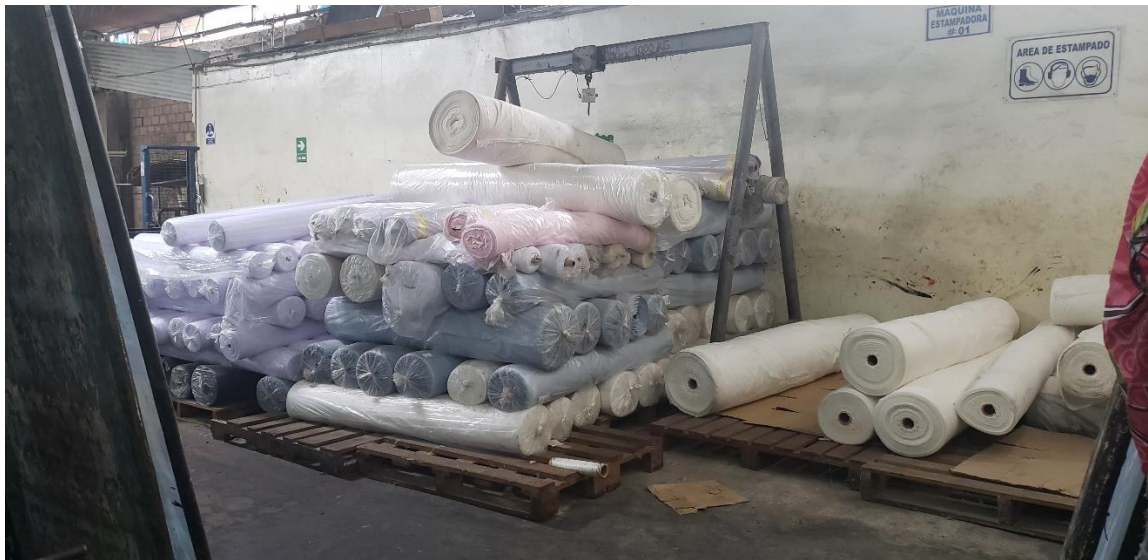
*Textiles en espera en el área de estampado*

Al recorrer las instalaciones de la empresa, se pudo evidenciar un alto nivel de desorden en la planta de producción. Esta situación influye negativamente en el desempeño de los operarios, ya que deben realizar desplazamientos innecesarios para obtener las herramientas y los insumos requeridos para sus actividades diarias, lo cual genera retrasos en la preparación y demoras en la ejecución de los procesos productivos. Según lo conversado con los supervisores de producción, durante el año 2019 estas demoras generaron aproximadamente el 30% de las pérdidas por productos defectuosos obtenidos, y el 35% de los costos por retrasos en el cumplimiento de producción y entregas.

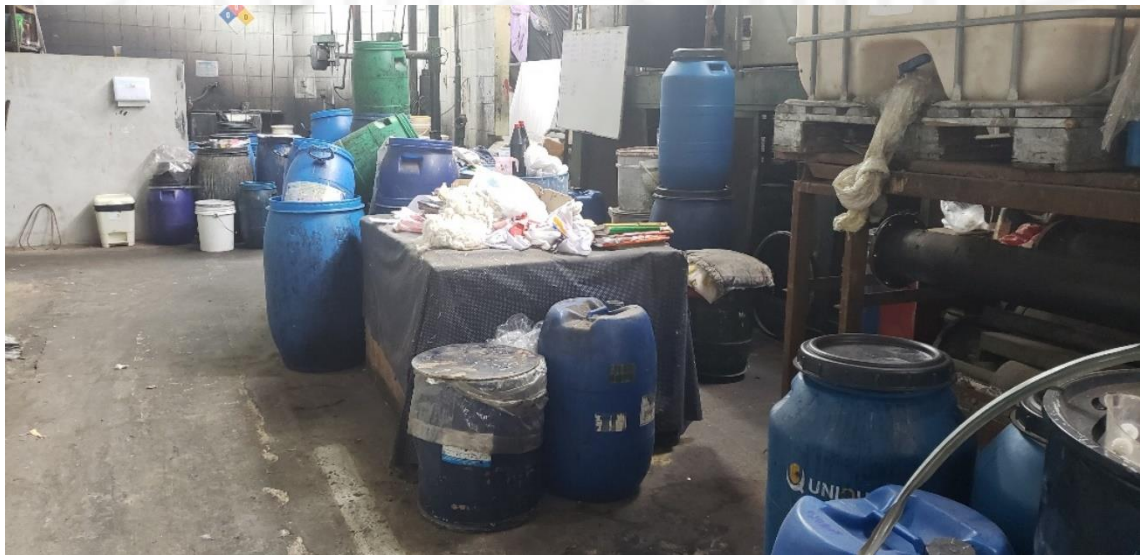
**Figura 2.9**

*Zona de preparación de pinturas*

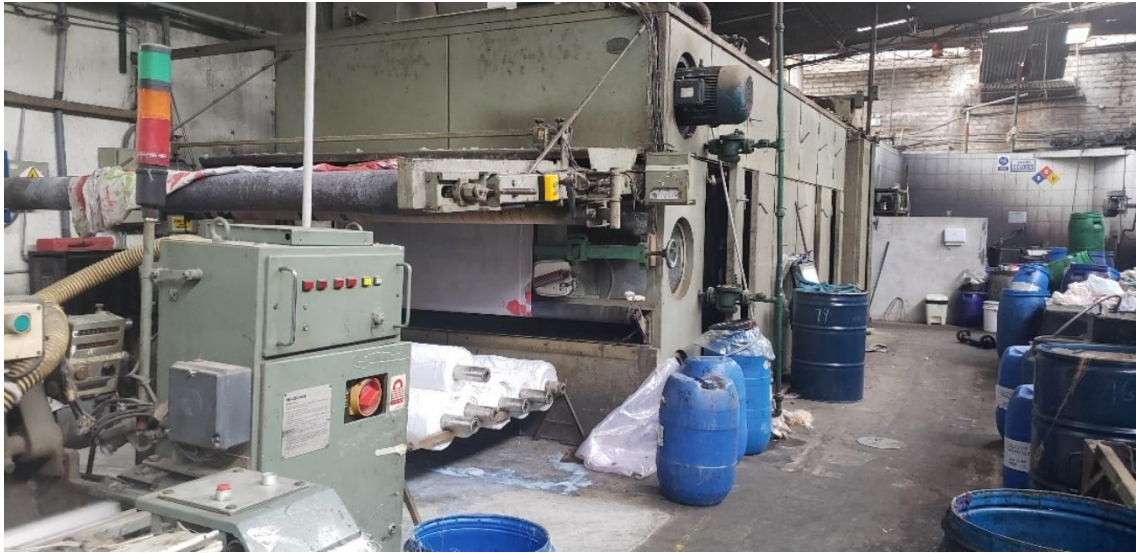
**Figura 2.10**

*Zona de tránsito en área de estampado*

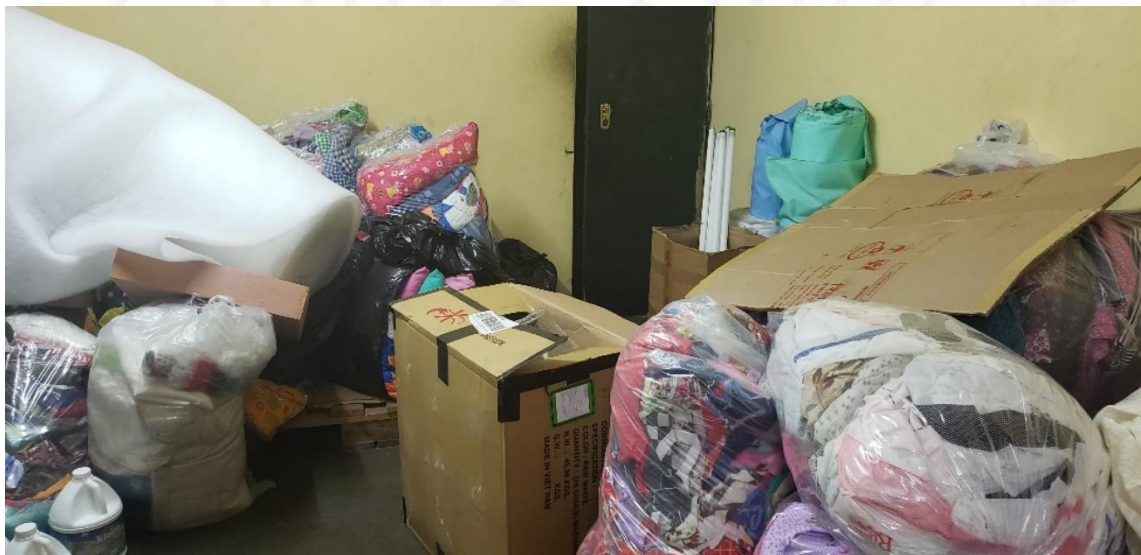
**Figura 2.11**

*Cajas y bolsas en almacén de productos terminados*

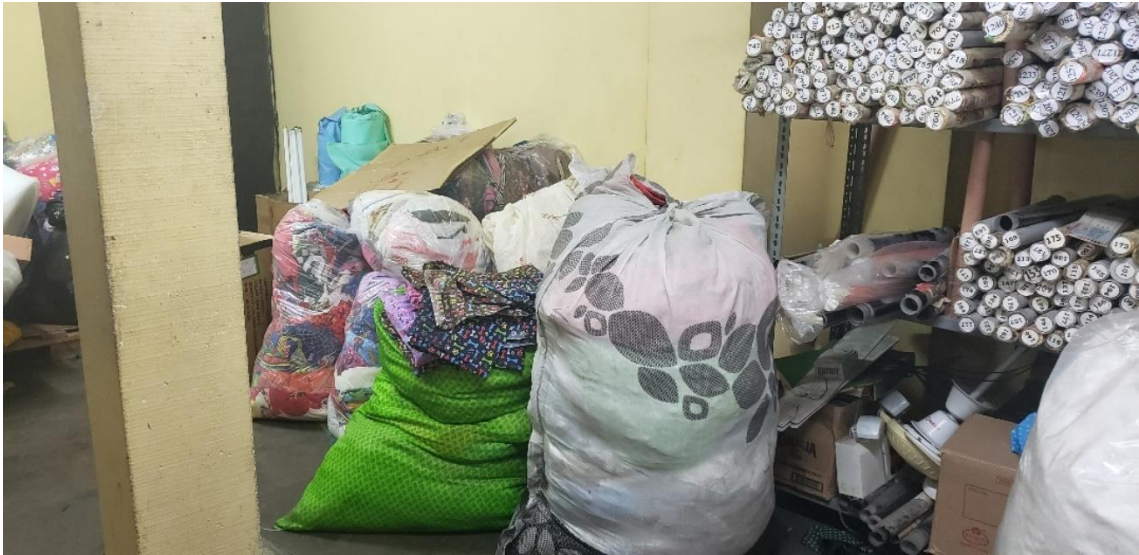
**Figura 2.12**

*Sacos con productos defectuosos en almacén de productos terminados*

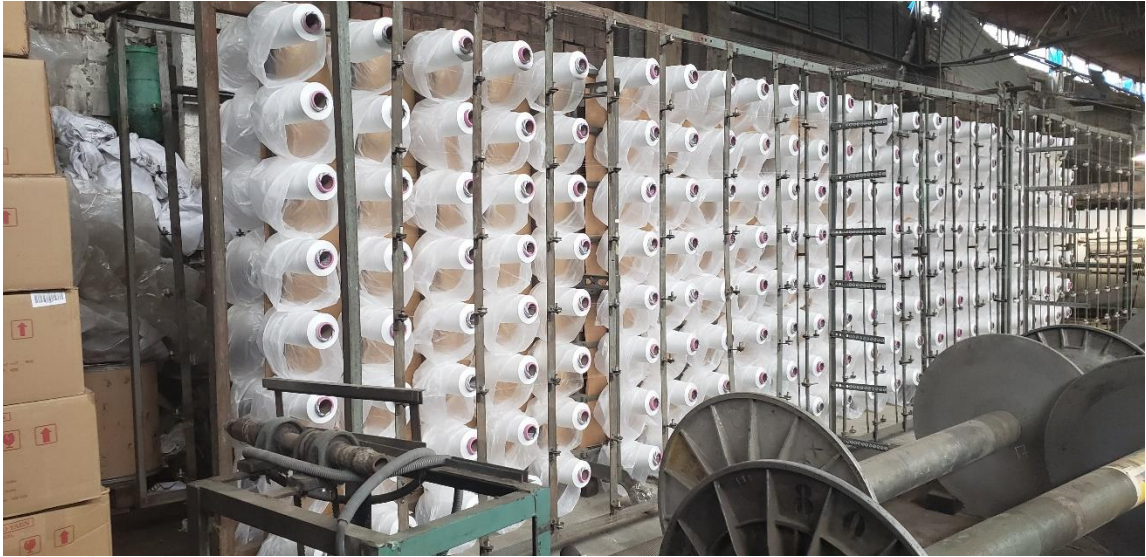
*Fileta de urdido*

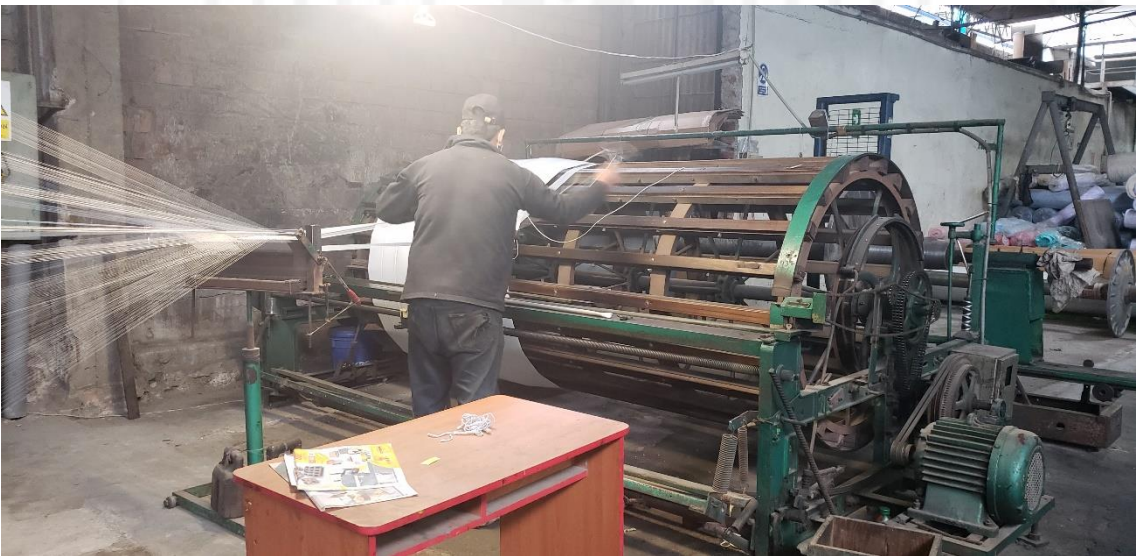
**Figura 3.2**

*Rueda de urdido*

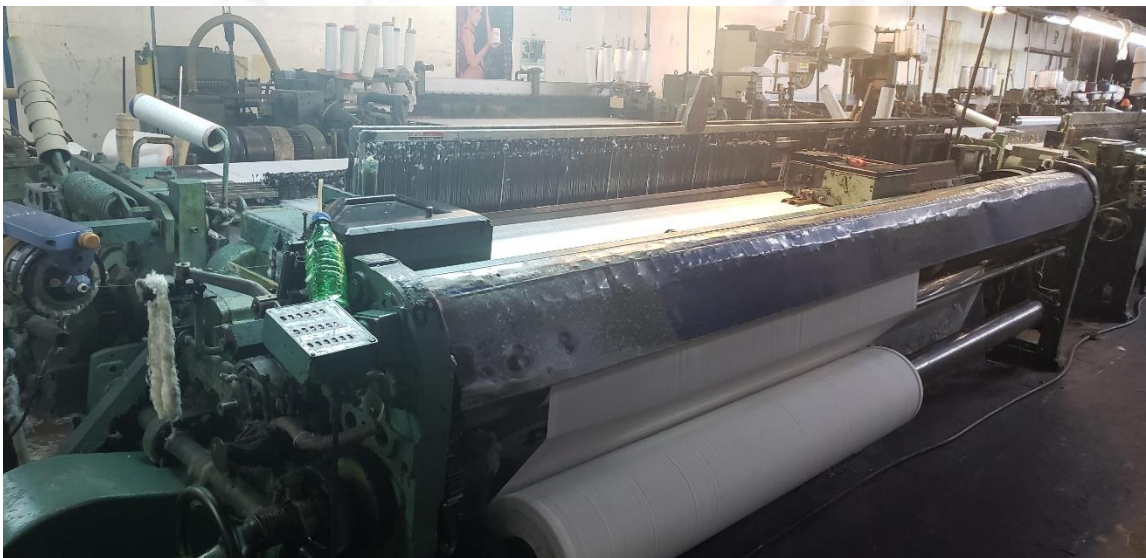
#### *Máquina tejedora*

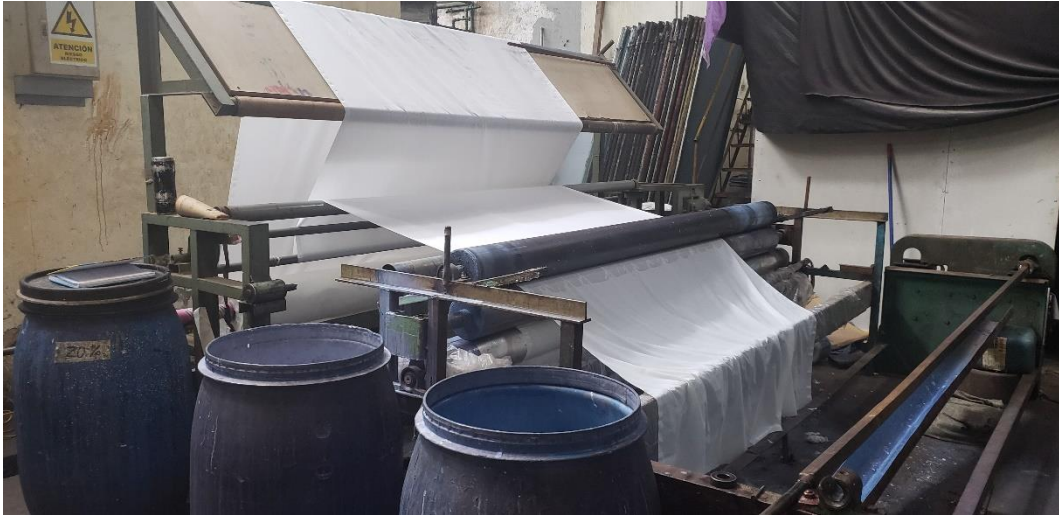
*Estación de blanqueado*

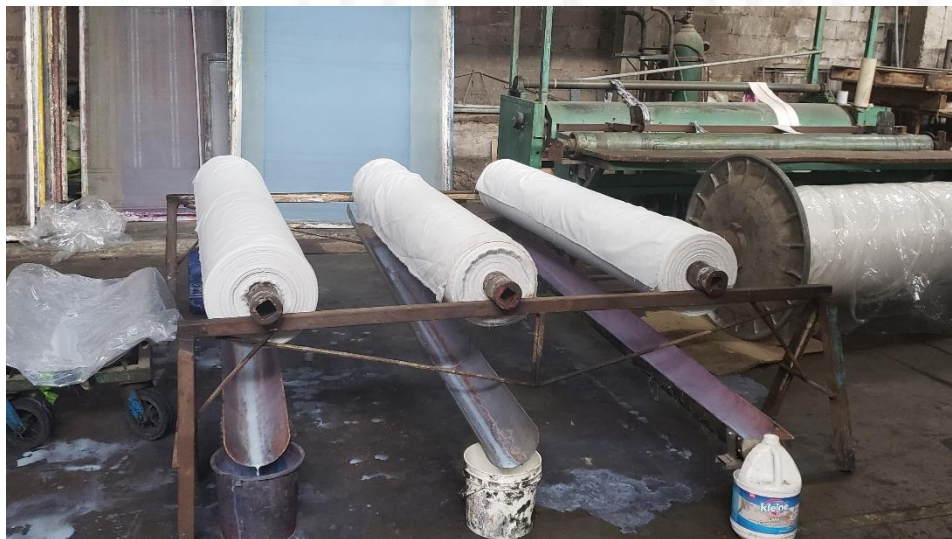
**Figura 3.5**

*Rollos de tela blanqueada*

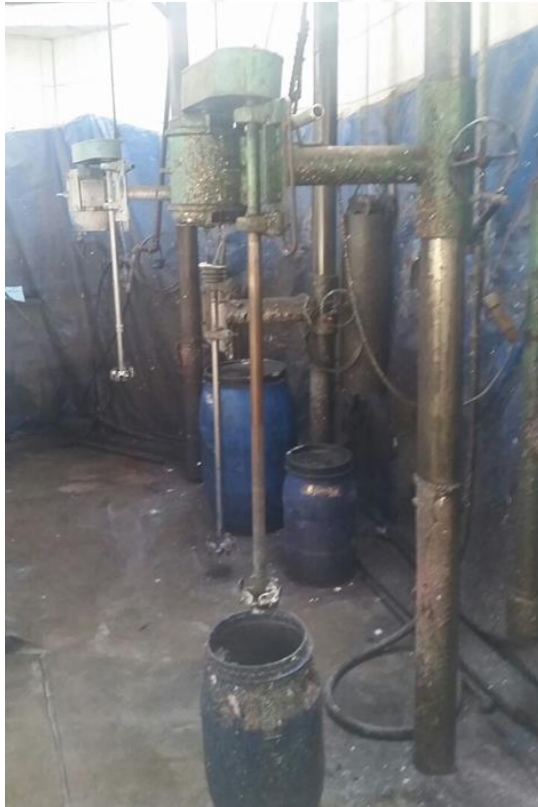
#### *Batidoras de pintura*

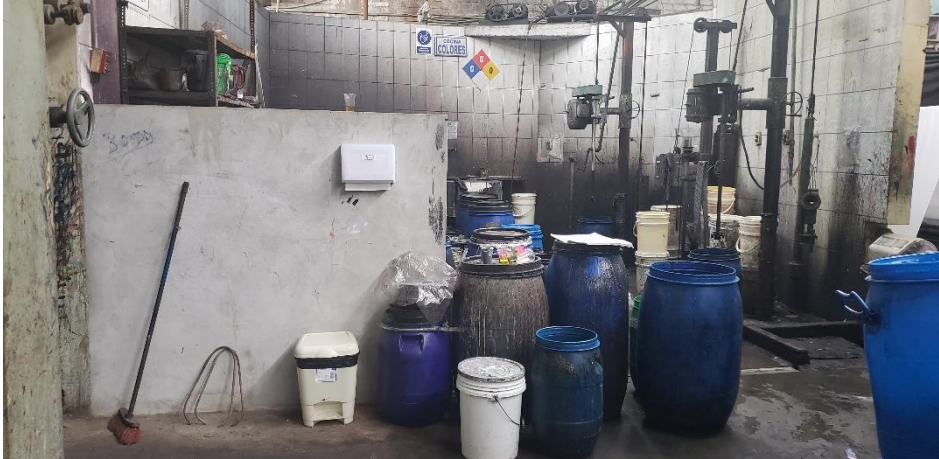
### Figura 3.7

#### *Estación de preparación de pintura*

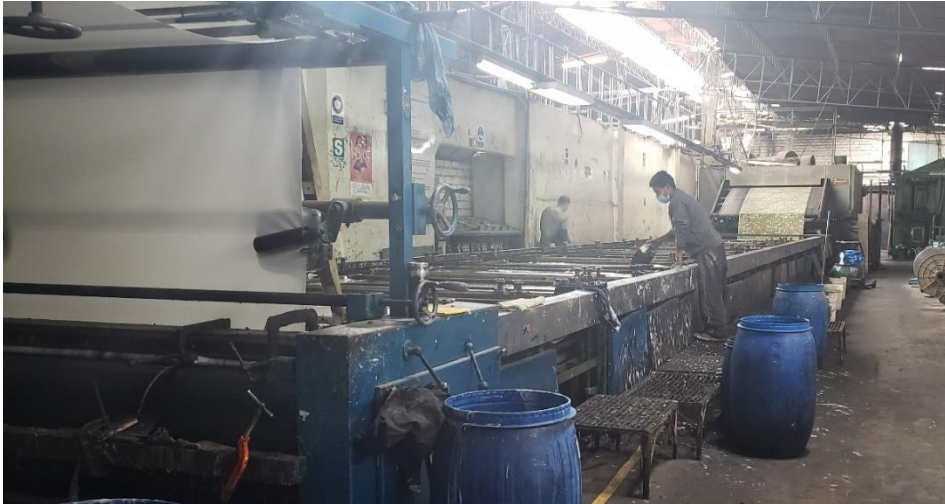
#### *Operarios en la estación de estampado*

El proceso de estampado varía dependiendo del diseño, los colores y los acabados requeridos por el cliente. Se realiza mediante serigrafía en máquinas semiautomáticas, en las cuales se colocan los cuadros con los diseños a ser estampados, y se adicionan las pinturas con los colores indicados en la orden de producción. A diferencia del proceso de tejido, se requiere una mayor rigurosidad en la supervisión para evitar fallas o manipulaciones incorrectas de las máquinas que pueden generar defectos en el producto.

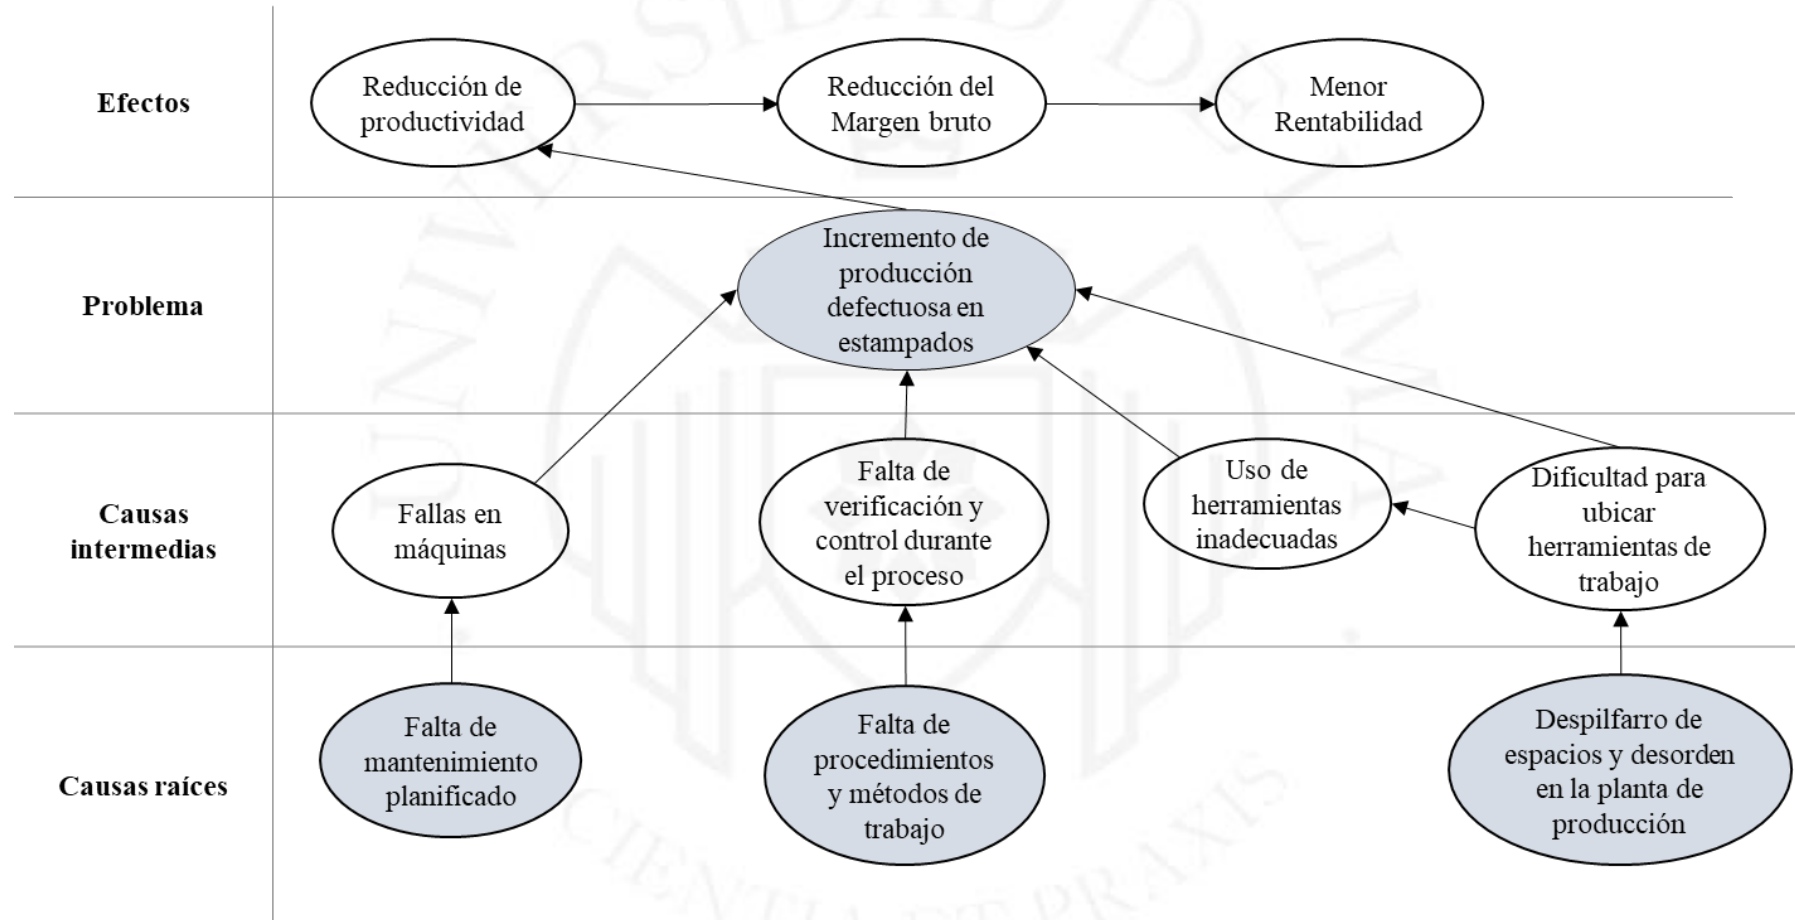
**Figura 3.15**

Una vez identificadas las causas raíz de las causas detectadas previamente, en la figura 3.15 se presenta el diagrama de árbol causa efecto elaborado para analizar el origen del incremento en la obtención de metros estampados defectuosos.

*Análisis Causa – Efecto del del incremento en la obtención de metros estampados defectuosos*
