## **Crecimiento del segmento inmobiliario y su relación con los riesgos involucrados en los procesos constructivos**

14 de Diciembre del 2018

### **Alexandre Almeida**

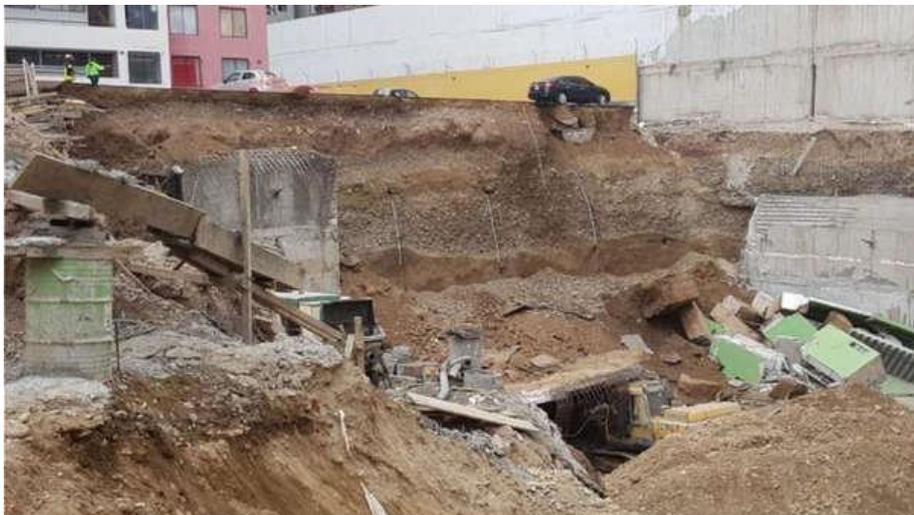
| **Fuente:** RPP / Archivo El 24 de septiembre ocurrió el desprendimiento de tierra ocasionado por el proceso de excavación de los sótanos de un edificio en construcción ubicado en Surco,

Un caso reciente, ocurrido el 24 de septiembre de este año, fue el desprendimiento de tierra ocasionado por el proceso de excavación de los sótanos de un edificio en construcción ubicado en Surco, lo cual ha ocasionado el desplome de parte del estacionamiento de una edificación vecina de nueve pisos, ubicada en el jirón Combate de Abtao.
